# Lote 1 - Rota: Padre Pedro Pinto

**FRATAR**  
ENGENHARIA CONSULTIVA

| Diagnóstico da Calçada | Qualidade do Serviço | |
|---|---|---|
| Endereço: Rua Padre Pedro Pinto, 2958 | 33 | D |

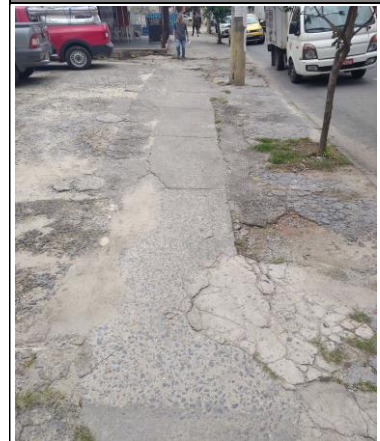
## Foto Geral

| ID | Itens Avaliados | Respostas | Nota |
|---|---|---|---|
| P_4 | Existência de Buracos ? | Muitos | 0 |
| P_5 | Condições Gerais do Piso e meio-fio da calçada ? | Péssimo | 0 |
| P_6 | Presença de desníveis ? | Médio | 3 |
| P_16 | Classificação geral da calçada pelo pesquisador. | Ruim | 0 |

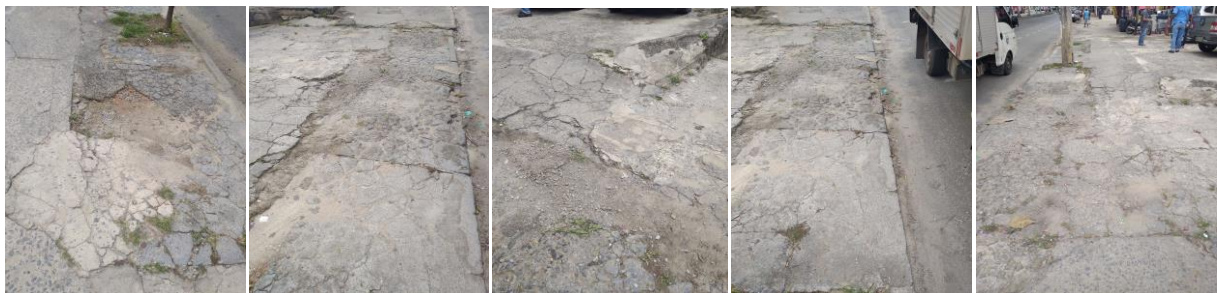
## Fotos Complementares - Detalhes do Passeio

| ID | Itens Avaliados | Respostas | Nota |
|---|---|---|---|
| P_12 | A testada possui prática de estacionamento sobre o passeio ? | Sim | 0 |
