# Lote 1 - Rota: Padre Pedro Pinto

**FRATAR**  
ENGENHARIA CONSULTIVA

| Diagnóstico da Calçada | Qualidade do Serviço | |
| Endereço: Rua Padre Pedro Pinto, 2970 | 45 | D |

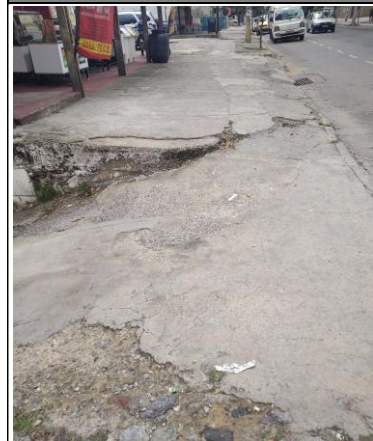
## Foto Geral

| ID | Itens Avaliados | Respostas | Nota |
|---|---|---|---|
| P_5 | Condições Gerais do Piso e meio-fio da calçada ? | Péssimo | 0 |
| P_6 | Presença de desníveis ? | Severo | 0 |
| P_16 | Classificação geral da calçada pelo pesquisador. | Ruim | 0 |

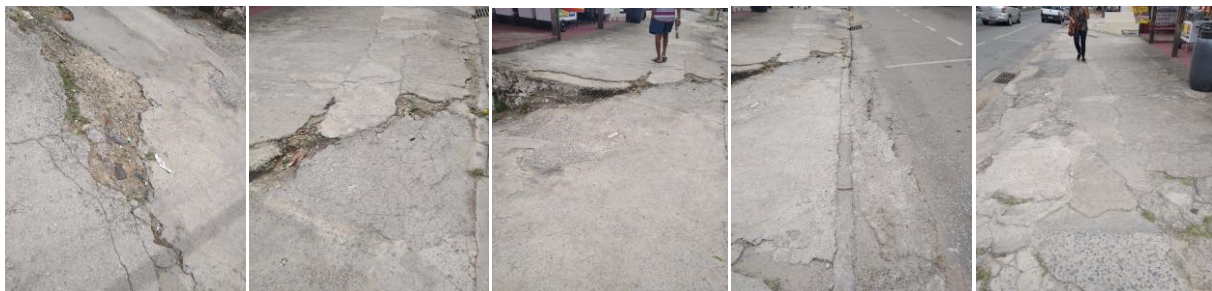
## Fotos Complementares - Detalhes do Passeio

| ID | Itens Avaliados | Respostas | Nota |
|---|---|---|---|
| P_4 | Existência de Buracos ? | Poucos | 5 |
