# Lote 1 - Rota: Padre Pedro Pinto

**FRATAR**  
ENGENHARIA CONSULTIVA

| Diagnóstico da Calçada | Qualidade do Serviço | |
|---|---|---|
| Endereço: Rua Padre Pedro Pinto, 2980 | 55 | C |
| Num. Lote CTM: 190167300155 | | |

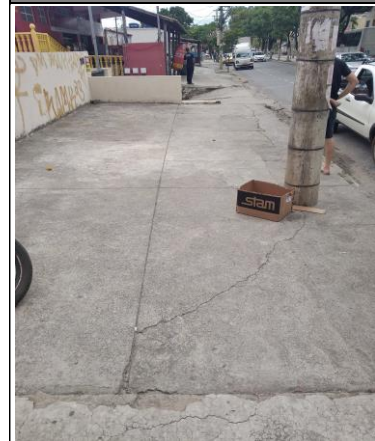
## Foto Geral

| ID | Itens Avaliados | Respostas | Nota |
|---|---|---|---|
| P_5 | Condições Gerais do Piso e meio-fio da calçada ? | Regular | 5 |
| P_6 | Presença de desníveis ? | Severo | 0 |
| P_9 | A calçada Possui Rebaixamento de Veículos correto ? | Não | 0 |
| P_11 | O Passeio está no padrão da SMPU ? | Não | 0 |
| P_16 | Classificação geral da calçada pelo pesquisador. | Ruim | 0 |
