# Lote 1 - Rota: Padre Pedro Pinto

**FRATAR**  
ENGENHARIA CONSULTIVA

| Diagnóstico da Calçada | Qualidade do Serviço | |
| Endereço: Rua Padre Pedro Pinto, 2990 | 45 | D |

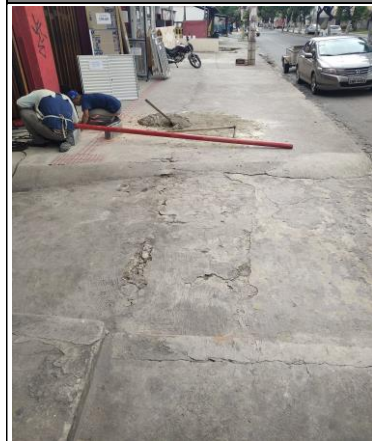
Foto Geral

| ID | Itens Avaliados | Respostas | Nota |
|---|---|---|---|
| P_5 | Condições Gerais do Piso e meio-fio da calçada ? | Péssimo | 0 |
| P_6 | Presença de desníveis ? | Severo | 0 |
| P_9 | A calçada Possui Rebaixamento de Veículos correto ? | Não | 0 |
| P_11 | O Passeio está no padrão da SMPU ? | Não | 0 |
| P_16 | Classificação geral da calçada pelo pesquisador. | Ruim | 0 |

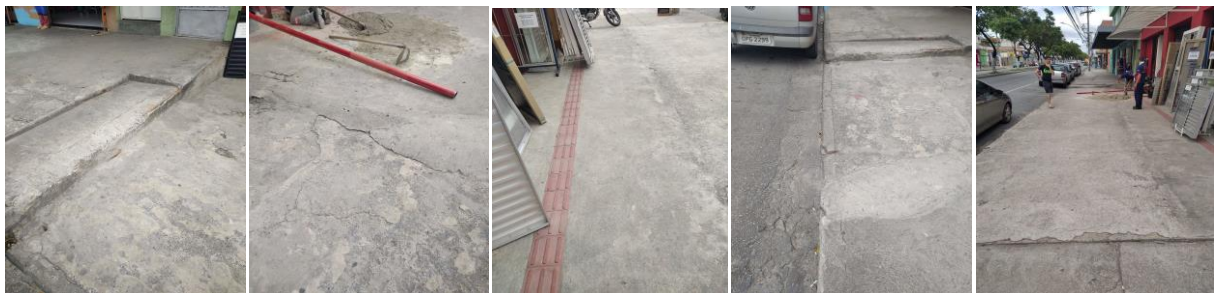
Fotos Complementares - Detalhes do Passeio

| ID | Itens Avaliados | Respostas | Nota |
|---|---|---|---|
| P_4 | Existência de Buracos ? | Poucos | 5 |
