# Lote 1 - Rota: Padre Pedro Pinto

**FRATAR**  
ENGENHARIA CONSULTIVA

| Diagnóstico da Calçada | Qualidade do Serviço | |
| Endereço: Rua Padre Pedro Pinto, 3008 | 63 | C |

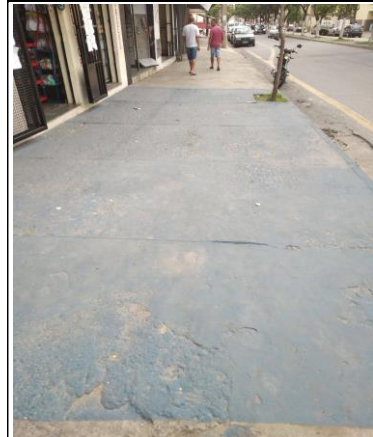
## Foto Geral

| ID | Itens Avaliados | Respostas | Nota |
|---|---|---|---|
| P_5 | Condições Gerais do Piso e meio-fio da calçada ? | Regular | 5 |
| P_6 | Presença de desníveis ? | Médio | 3 |
| P_9 | A calçada Possui Rebaixamento de Veículos correto ? | Não | 0 |
| P_11 | O Passeio está no padrão da SMPU ? | Não | 0 |
| P_16 | Classificação geral da calçada pelo pesquisador. | Regular | 5 |
