# Lote 1 - Rota: Padre Pedro Pinto

**FRATAR**  
ENGENHARIA CONSULTIVA

| Diagnóstico da Calçada | Qualidade do Serviço | |
| Endereço: Rua Padre Pedro Pinto, 3200 | 45 | D |

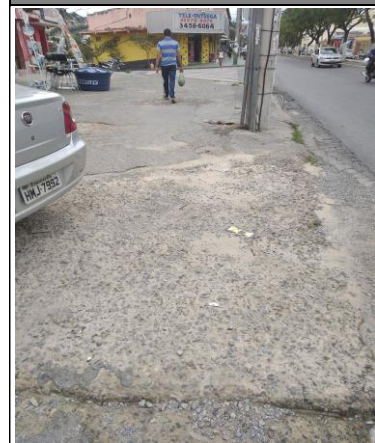
## Foto Geral

| ID | Itens Avaliados | Respostas | Nota |
|---|---|---|---|
| P_4 | Existência de Buracos ? | Poucos | 5 |
| P_5 | Condições Gerais do Piso e meio-fio da calçada ? | Péssimo | 0 |
| P_9 | A calçada Possui Rebaixamento de Veículos correto ? | Não | 0 |
| P_11 | O Passeio está no padrão da SMPU ? | Não | 0 |
| P_12 | A testada possui prática de estacionamento sobre o passeio ? | Sim | 0 |
| P_16 | Classificação geral da calçada pelo pesquisador. | Ruim | 0 |
