# Lote 1 - Rota: Padre Pedro Pinto

**FRATAR**  
ENGENHARIA CONSULTIVA

| Diagnóstico da Calçada | Qualidade do Serviço | |
| Endereço: Rua Padre Pedro Pinto, 3206 | 48 | D |

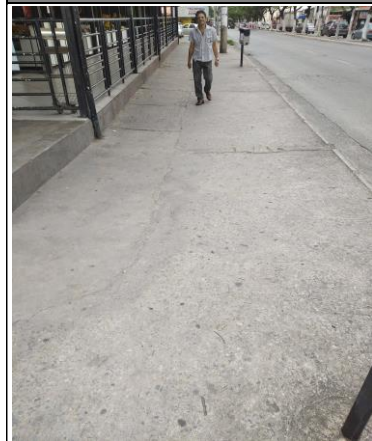
## Foto Geral

| ID | Itens Avaliados | Respostas | Nota |
|---|---|---|---|
| P_4 | Existência de Buracos ? | Poucos | 5 |
| P_5 | Condições Gerais do Piso e meio-fio da calçada ? | Regular | 5 |
| P_6 | Presença de desníveis ? | Médio | 3 |
| P_7 | Tem rebaixamento de calçada para Pedestre ? | Não, mas deveria ter. | 0 |
| P_9 | A calçada Possui Rebaixamento de Veículos correto ? | Não | 0 |
| P_11 | O Passeio está no padrão da SMPU ? | Não | 0 |
| P_16 | Classificação geral da calçada pelo pesquisador. | Regular | 5 |
