# Lote 1 - Rota: Padre Pedro Pinto

**FRATAR**  
ENGENHARIA CONSULTIVA

| Diagnóstico da Calçada | Qualidade do Serviço | |
| Endereço: Rua Padre Pedro Pinto, 3210 | 51 | C |

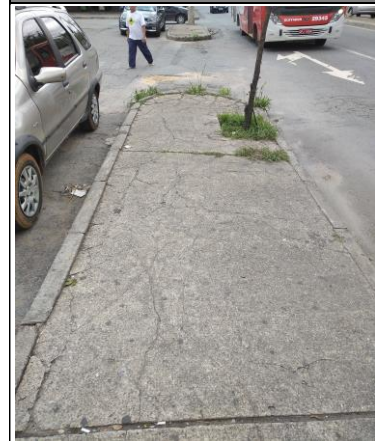
## Foto Geral

| ID | Itens Avaliados | Respostas | Nota |
|---|---|---|---|
| P_4 | Existência de Buracos ? | Poucos | 5 |
| P_5 | Condições Gerais do Piso e meio-fio da calçada ? | Regular | 5 |
| P_7 | Tem rebaixamento de calçada para Pedestre ? | Não, mas deveria ter. | 0 |
| P_9 | A calçada Possui Rebaixamento de Veículos correto ? | Não | 0 |
| P_11 | O Passeio está no padrão da SMPU ? | Não | 0 |
| P_16 | Classificação geral da calçada pelo pesquisador. | Regular | 5 |
