# Lote 1 - Rota: Padre Pedro Pinto

| Diagnóstico da Calçada | Qualidade do Serviço | |
| Endereço: Rua Padre Pedro Pinto, 3238 | 66 | C |
| Data do Registro: 21/11/2019 09:56:00 | | |

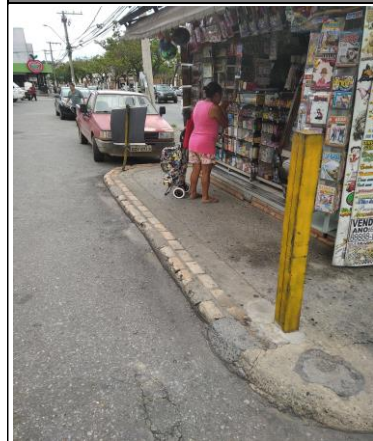
Foto Geral

| ID | Itens Avaliados | Respostas | Nota |
|---|---|---|---|
| P_5 | Condições Gerais do Piso e meio-fio da calçada ? | Regular | 5 |
| P_16 | Classificação geral da calçada pelo pesquisador. | Regular | 5 |
