# Lote 1 - Rota: Padre Pedro Pinto

| Diagnóstico da Calçada | Qualidade do Serviço | |
| Endereço: Rua Padre Pedro Pinto, 322 | 40 | D |
| Data do Registro: 22/11/2019 11:34:31 | | |

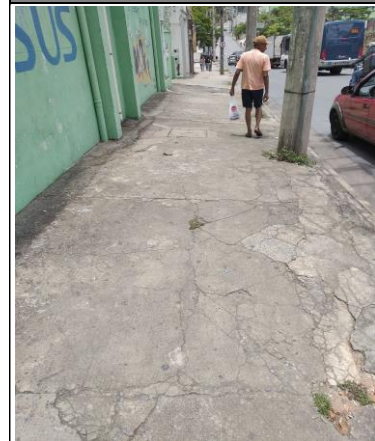
Foto Geral

| ID | Itens Avaliados | Respostas | Nota |
|---|---|---|---|
| P_4 | Existência de Buracos ? | Muitos | 0 |
| P_5 | Condições Gerais do Piso e meio-fio da calçada ? | Péssimo | 0 |
| P_6 | Presença de desníveis ? | Severo | 0 |
| P_16 | Classificação geral da calçada pelo pesquisador. | Ruim | 0 |

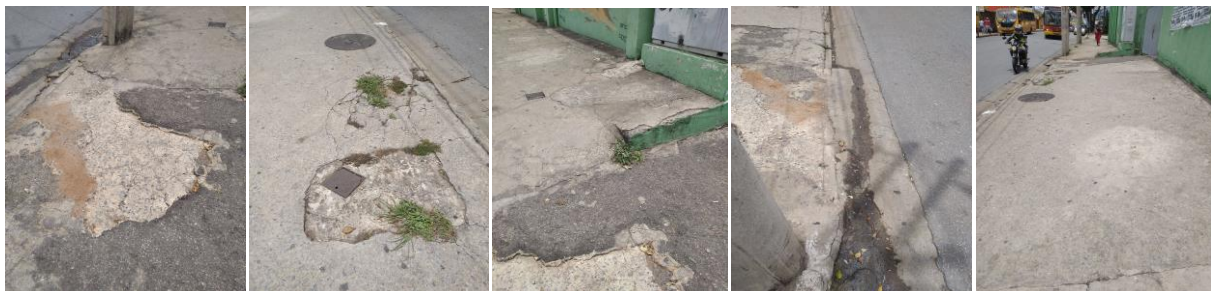
Fotos Complementares - Detalhes do Passeio

| ID | Itens Avaliados | Respostas | Nota |
|---|---|---|---|
| P_9 | A calçada Possui Rebaixamento de Veículos correto ? | Não | 0 |
