# Lote 1 - Rota: Padre Pedro Pinto

**FRATAR**  
ENGENHARIA CONSULTIVA

| Diagnóstico da Calçada | Qualidade do Serviço | |
| Endereço: Rua Padre Pedro Pinto, 3580 | 65 | C |

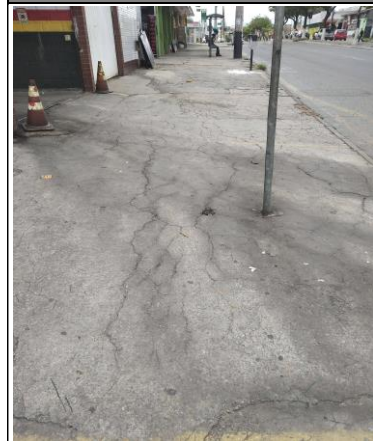
## Foto Geral

| ID | Itens Avaliados | Respostas | Nota |
|---|---|---|---|
| P_4 | Existência de Buracos ? | Poucos | 5 |
| P_5 | Condições Gerais do Piso e meio-fio da calçada ? | Regular | 5 |
| P_9 | A calçada Possui Rebaixamento de Veículos correto ? | Não | 0 |
| P_11 | O Passeio está no padrão da SMPU ? | Não | 0 |
| P_16 | Classificação geral da calçada pelo pesquisador. | Regular | 5 |
