# Lote 1 - Rota: Padre Pedro Pinto

| Diagnóstico da Calçada | Qualidade do Serviço | |
| Endereço: Rua Padre Pedro Pinto, 4906 | 60 | C |
| Data do Registro: 21/11/2019 09:41:26 | | |

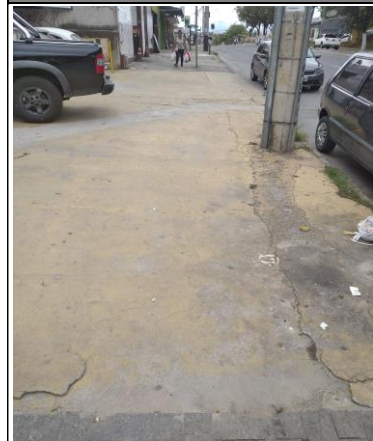
Foto Geral

| ID | Itens Avaliados | Respostas | Nota |
|---|---|---|---|
| P_5 | Condições Gerais do Piso e meio-fio da calçada ? | Regular | 5 |
| P_9 | A calçada Possui Rebaixamento de Veículos correto ? | Não | 0 |
| P_11 | O Passeio está no padrão da SMPU ? | Não | 0 |
| P_12 | A testada possui prática de estacionamento sobre o passeio ? | Sim | 0 |
| P_16 | Classificação geral da calçada pelo pesquisador. | Regular | 5 |
