# Lote 1 - Rota: Padre Pedro Pinto

**FRATAR**  
ENGENHARIA CONSULTIVA

| Diagnóstico da Calçada | Qualidade do Serviço | |
| Endereço: Rua Padre Pedro Pinto, 4918 | 25 | E |

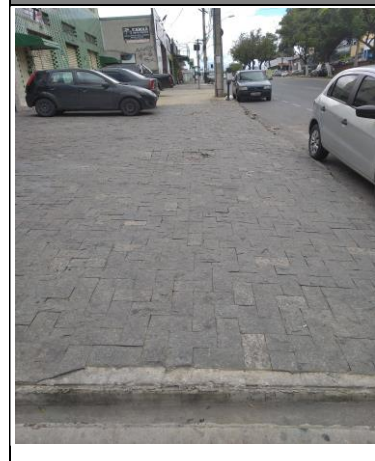
## Foto Geral

| ID | Itens Avaliados | Respostas | Nota |
|---|---|---|---|
| P_4 | Existência de Buracos ? | Poucos | 5 |
| P_5 | Condições Gerais do Piso e meio-fio da calçada ? | Regular | 5 |
| P_6 | Presença de desníveis ? | Médio | 3 |
| P_12 | A testada possui prática de estacionamento sobre o passeio ? | Sim | 0 |
| P_13 | Existe algum dispositivo de Drenagem sobre a calçada ? | Sim | -8 |
| P_16 | Classificação geral da calçada pelo pesquisador. | Ruim | 0 |
