# Lote 1 - Rota: Padre Pedro Pinto

**FRATAR**  
ENGENHARIA CONSULTIVA

| Diagnóstico da Calçada | Qualidade do Serviço | |
|---|---|---|
| Endereço: Rua Padre Pedro Pinto, 4944 | 40 | D |

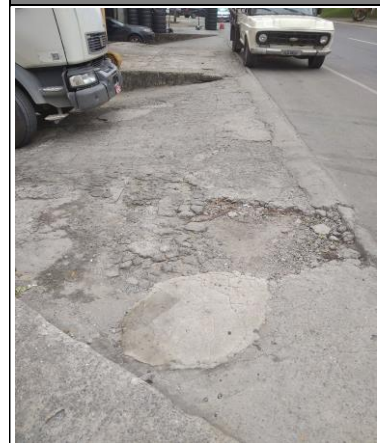
## Foto Geral

| ID | Itens Avaliados | Respostas | Nota |
|---|---|---|---|
| P_4 | Existência de Buracos ? | Muitos | 0 |
| P_5 | Condições Gerais do Piso e meio-fio da calçada ? | Péssimo | 0 |
| P_6 | Presença de desníveis ? | Severo | 0 |
| P_16 | Classificação geral da calçada pelo pesquisador. | Ruim | 0 |
