# Lote 1 - Rota: Padre Pedro Pinto

**FRATAR**  
ENGENHARIA CONSULTIVA

| Diagnóstico da Calçada | Qualidade do Serviço | |
|---|---|---|
| Endereço: Rua Padre Pedro Pinto, 4938 | 45 | D |
| Data do Registro: 21/11/2019 09:35:14 | | |

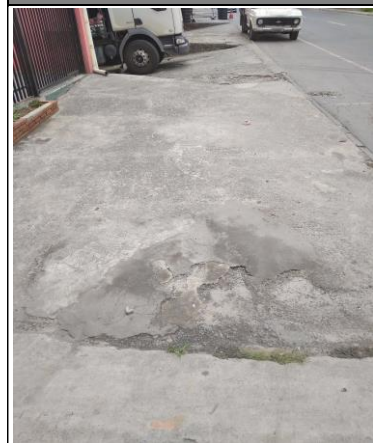
## Foto Geral

| ID | Itens Avaliados | Respostas | Nota |
|---|---|---|---|
| P_4 | Existência de Buracos ? | Poucos | 5 |
| P_5 | Condições Gerais do Piso e meio-fio da calçada ? | Péssimo | 0 |
| P_6 | Presença de desníveis ? | Severo | 0 |
| P_9 | A calçada Possui Rebaixamento de Veículos correto ? | Não | 0 |
| P_11 | O Passeio está no padrão da SMPU ? | Não | 0 |
| P_16 | Classificação geral da calçada pelo pesquisador. | Ruim | 0 |
