# Lote 1 - Rota: Padre Pedro Pinto

**FRATAR**  
ENGENHARIA CONSULTIVA

| Diagnóstico da Calçada | Qualidade do Serviço | |
| Endereço: Rua Padre Pedro Pinto, 4946 | <b>73</b> | <b>B</b> |

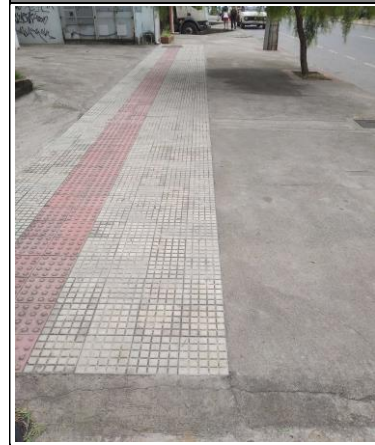
## Foto Geral

| ID | Itens Avaliados | Respostas | Nota |
|---|---|---|---|
| P_6 | Presença de desníveis ? | Médio | 3 |
| P_9 | A calçada Possui Rebaixamento de Veículos correto ? | Não | 0 |
| P_11 | O Passeio está no padrão da SMPU ? | Não | 0 |
| P_16 | Classificação geral da calçada pelo pesquisador. | Regular | 5 |

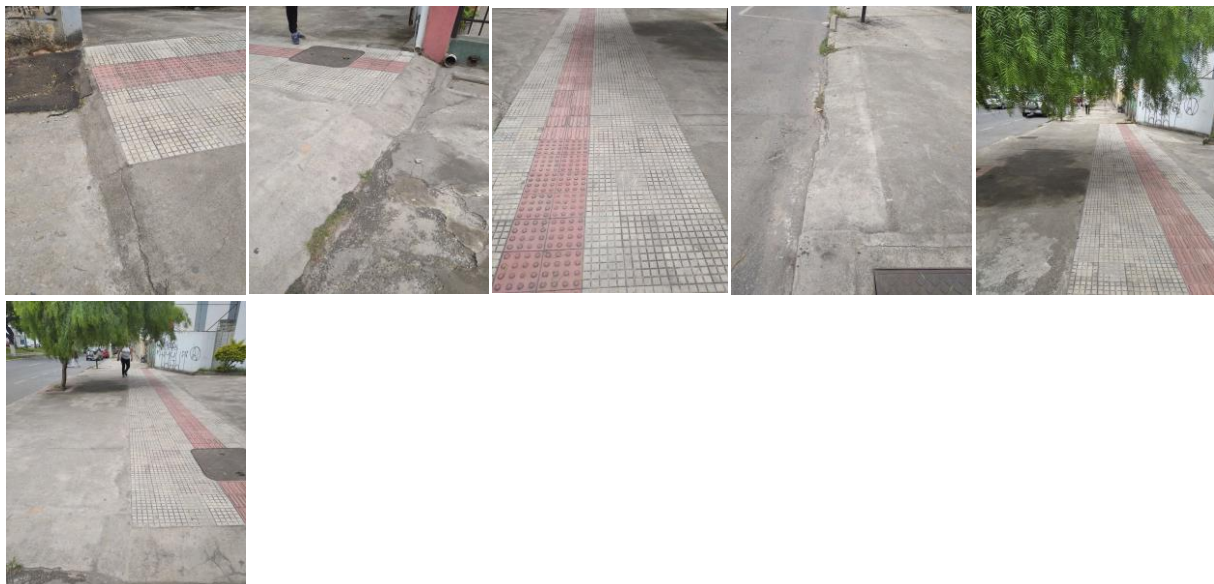
## Fotos Complementares - Detalhes do Passeio

| ID | Itens Avaliados | Respostas | Nota |
|---|---|---|---|
| P_8_1 | O piso tátil está no eixo da faixa livre ? | Não | 0 |
| P_8_2 | Se tem uma leve mudança de direção está conforme a norma ? | Não | 0 |
