# Lote 1 - Rota: Padre Pedro Pinto

**FRATAR**  
ENGENHARIA CONSULTIVA

| Diagnóstico da Calçada | Qualidade do Serviço | |
| Endereço: Rua Padre Pedro Pinto, 4960 | 45 | D |

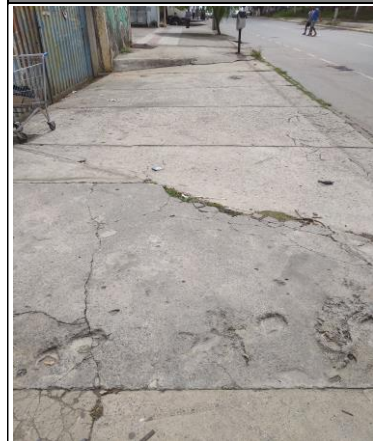
## Foto Geral

| ID | Itens Avaliados | Respostas | Nota |
|---|---|---|---|
| P_5 | Condições Gerais do Piso e meio-fio da calçada ? | Péssimo | 0 |
| P_6 | Presença de desníveis ? | Severo | 0 |
| P_16 | Classificação geral da calçada pelo pesquisador. | Ruim | 0 |

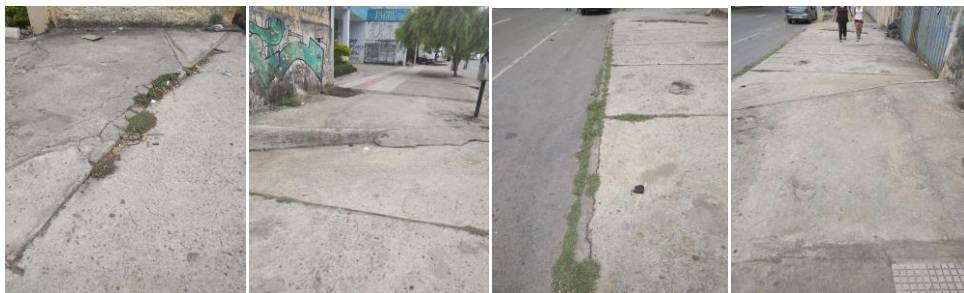
## Fotos Complementares - Detalhes do Passeio

| ID | Itens Avaliados | Respostas | Nota |
|---|---|---|---|
| P_4 | Existência de Buracos ? | Poucos | 5 |
