# Lote 1 - Rota: Padre Pedro Pinto

**FRATAR**  
ENGENHARIA CONSULTIVA

| Diagnóstico da Calçada | Qualidade do Serviço | |
|---|---|---|
| Endereço: Rua Padre Pedro Pinto, 4970 | 70 | C |
| Data do Registro: 21/11/2019 09:29:52 | | |

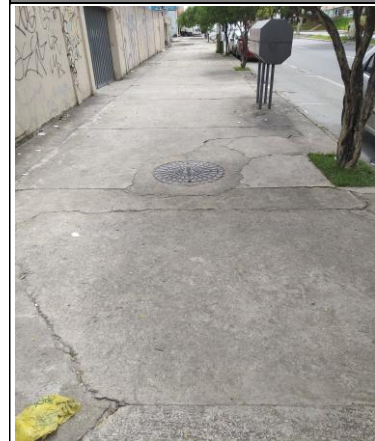
Foto Geral

| ID | Itens Avaliados | Respostas | Nota |
|---|---|---|---|
| P_4 | Existência de Buracos ? | Poucos | 5 |
| P_9 | A calçada Possui Rebaixamento de Veículos correto ? | Não | 0 |
| P_11 | O Passeio está no padrão da SMPU ? | Não | 0 |
| P_16 | Classificação geral da calçada pelo pesquisador. | Regular | 5 |
