# Lote 1 - Rota: Padre Pedro Pinto

| Diagnóstico da Calçada | Qualidade do Serviço | |
| Endereço: Rua Padre Pedro Pinto, 5030 | 80 | B |
| Data do Registro: 21/11/2019 09:25:17 | | |

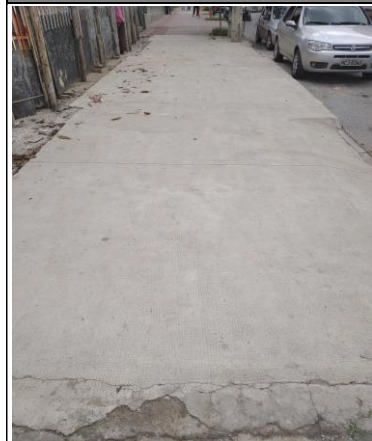
Foto Geral

| ID | Itens Avaliados | Respostas | Nota |
|---|---|---|---|
| P_5 | Condições Gerais do Piso e meio-fio da calçada ? | Regular | 5 |
| P_11 | O Passeio está no padrão da SMPU ? | Não | 0 |
| P_16 | Classificação geral da calçada pelo pesquisador. | Regular | 5 |
