# Lote 1 - Rota: Padre Pedro Pinto

**FRATAR**  
ENGENHARIA CONSULTIVA

| Diagnóstico da Calçada | Qualidade do Serviço | |
| Endereço: Rua Padre Pedro Pinto, 5050 | 65 | C |

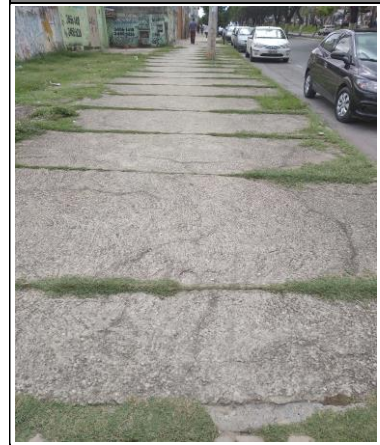
## Foto Geral

| ID | Itens Avaliados | Respostas | Nota |
|---|---|---|---|
| P_4 | Existência de Buracos ? | Poucos | 5 |
| P_5 | Condições Gerais do Piso e meio-fio da calçada ? | Regular | 5 |
| P_16 | Classificação geral da calçada pelo pesquisador. | Regular | 5 |
