# Lote 1 - Rota: Padre Pedro Pinto

**FRATAR**  
ENGENHARIA CONSULTIVA

| Diagnóstico da Calçada | Qualidade do Serviço | |
| Endereço: Rua Padre Pedro Pinto, s/nº | 50 | D |

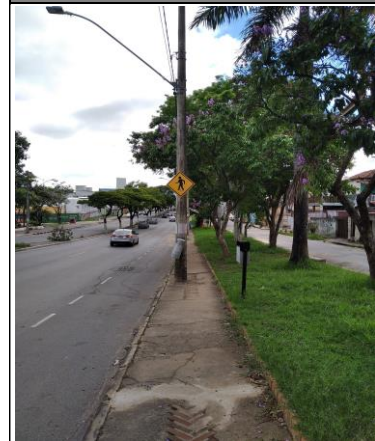
## Foto Geral

| ID | Itens Avaliados | Respostas | Nota |
|---|---|---|---|
| P_4 | Existência de Buracos ? | Muitos | 0 |
| P_5 | Condições Gerais do Piso e meio-fio da calçada ? | Péssimo | 0 |
| P_16 | Classificação geral da calçada pelo pesquisador. | Ruim | 0 |

Observações: Canteiro Central
