# Lote 1 - Rota: Padre Pedro Pinto

| Diagnóstico da Calçada | Qualidade do Serviço | |
| Endereço: Rua Padre Pedro Pinto, 5302 | 47 | D |

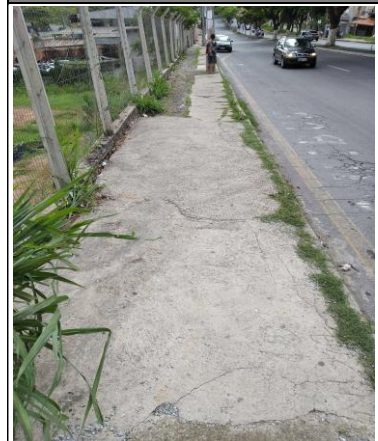
Foto Geral

| ID | Itens Avaliados | Respostas | Nota |
|---|---|---|---|
| P_4 | Existência de Buracos ? | Muitos | 0 |
| P_5 | Condições Gerais do Piso e meio-fio da calçada ? | Péssimo | 0 |
| P_6 | Presença de desníveis ? | Leve | 7 |
| P_16 | Classificação geral da calçada pelo pesquisador. | Ruim | 0 |
