# Lote 1 - Rota: Padre Pedro Pinto

| Diagnóstico da Calçada | Qualidade do Serviço | |
| Endereço: Rua Padre Pedro Pinto, s/nº | 58 | C |
| Data do Registro: 22/11/2019 11:31:11 | | |

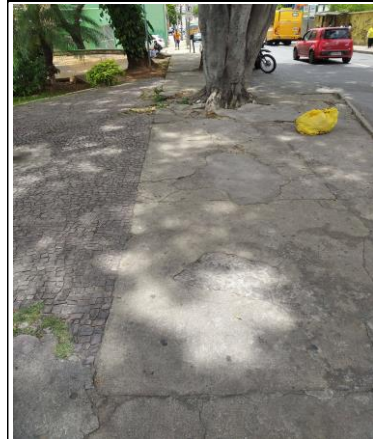
## Foto Geral

| ID | Itens Avaliados | Respostas | Nota |
|---|---|---|---|
| P_4 | Existência de Buracos ? | Poucos | 5 |
| P_5 | Condições Gerais do Piso e meio-fio da calçada ? | Regular | 5 |
| P_16 | Classificação geral da calçada pelo pesquisador. | Regular | 5 |

Observações: Praça Pública

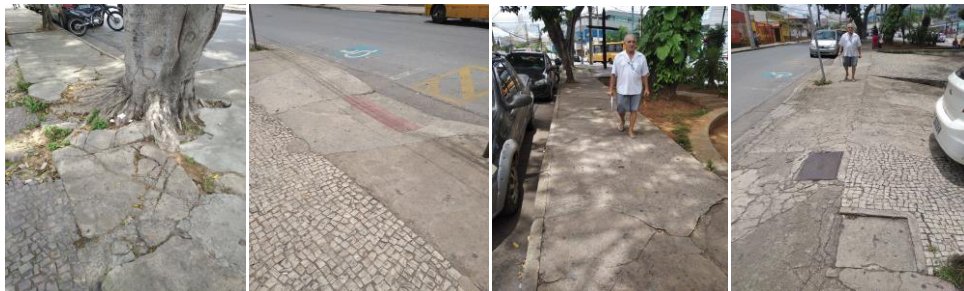
## Fotos Complementares - Detalhes do Passeio

| ID | Itens Avaliados | Respostas | Nota |
|---|---|---|---|
| P_7_1_2 | Se for do Tipo 1, O rebaixo tem abas conforme a norma ? | Não | -1 |
| P_7_3 | O rebaixo possui piso tátil ? | Tem só piso de alerta | -1 |
| P_7_3_1 | O piso tátil de alerta e direcional do rebaixo está conforme a norma ? | Não | -1 |
