# Lote 1 - Rota: Padre Pedro Pinto

**FRATAR**  
ENGENHARIA CONSULTIVA

| Diagnóstico da Calçada | Qualidade do Serviço | |
| Endereço: Rua Padre Pedro Pinto, s/nº | 56 | C |

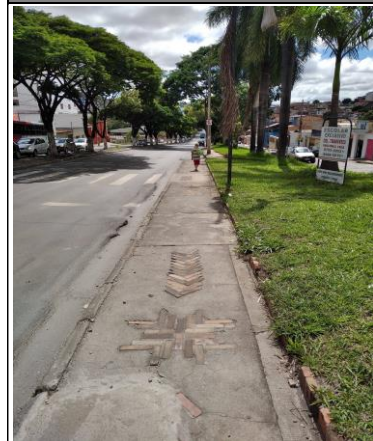
## Foto Geral

| ID | Itens Avaliados | Respostas | Nota |
|---|---|---|---|
| P_4 | Existência de Buracos ? | Poucos | 5 |
| P_5 | Condições Gerais do Piso e meio-fio da calçada ? | Regular | 5 |
| P_16 | Classificação geral da calçada pelo pesquisador. | Regular | 5 |

Observações: Canteiro Central

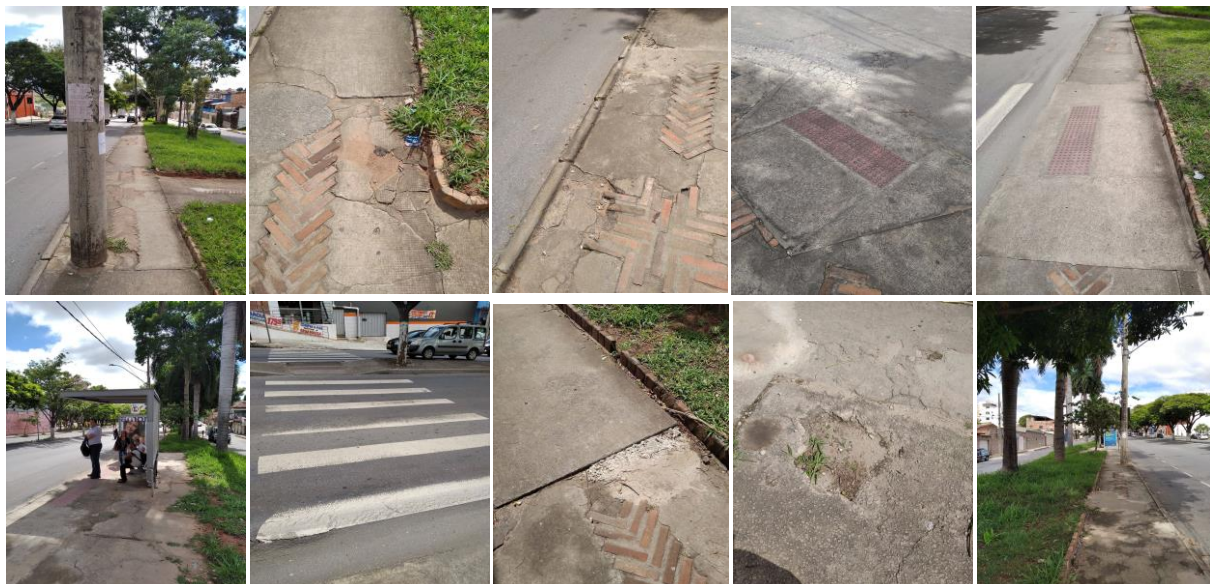
## Fotos Complementares - Detalhes do Passeio

| ID | Itens Avaliados | Respostas | Nota |
|---|---|---|---|
| P_7_1_2 | Se for do Tipo 1, O rebaixo tem abas conforme a norma ? | Não | -1 |
| P_7_3 | O rebaixo possui piso tátil ? | Tem só piso de alerta | -1 |
| P_7_3_1 | O piso tátil de alerta e direcional do rebaixo está conforme a norma ? | Não | -1 |
