# Lote 1 - Rota: Padre Pedro Pinto

**FRATAR**  
ENGENHARIA CONSULTIVA

| Diagnóstico da Calçada | Qualidade do Serviço | |
| Endereço: Rua Padre Pedro Pinto, 5420 | 40 | D |

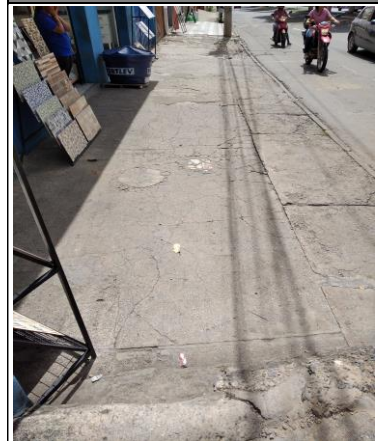
## Foto Geral

| ID | Itens Avaliados | Respostas | Nota |
|---|---|---|---|
| P_4 | Existência de Buracos ? | Muitos | 0 |
| P_5 | Condições Gerais do Piso e meio-fio da calçada ? | Péssimo | 0 |
| P_6 | Presença de desníveis ? | Severo | 0 |
| P_16 | Classificação geral da calçada pelo pesquisador. | Ruim | 0 |
