# Lote 1 - Rota: Padre Pedro Pinto

| Diagnóstico da Calçada | Qualidade do Serviço | |
|---|---|---|
| Endereço: Rua Padre Pedro Pinto, 5500 | 38 | D |
| Data do Registro: 21/11/2019 09:02:05 | | |
| Num. Lote CTM: 190201400235 | | |

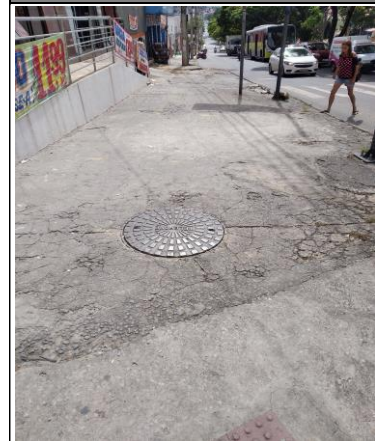
## Foto Geral

| ID | Itens Avaliados | Respostas | Nota |
|---|---|---|---|
| P_4 | Existência de Buracos ? | Muitos | 0 |
| P_5 | Condições Gerais do Piso e meio-fio da calçada ? | Péssimo | 0 |
| P_6 | Presença de desníveis ? | Severo | 0 |
| P_16 | Classificação geral da calçada pelo pesquisador. | Ruim | 0 |

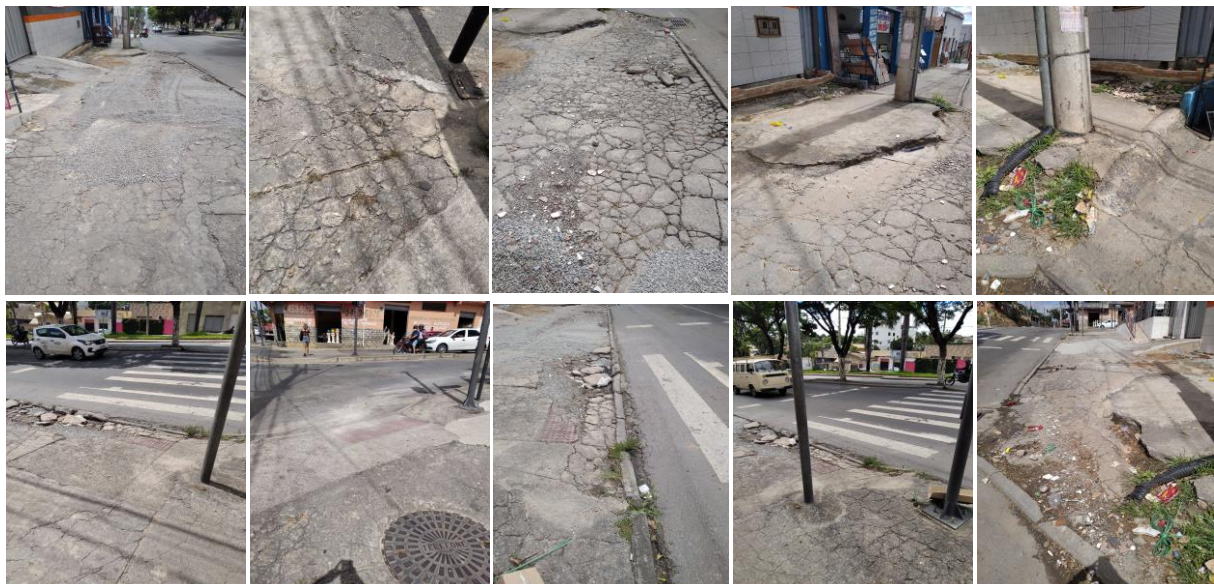
## Fotos Complementares - Detalhes do Passeio

| ID | Itens Avaliados | Respostas | Nota |
|---|---|---|---|
| P_9 | A calçada Possui Rebaixamento de Veículos correto ? | Não | 0 |

| ID | Itens Avaliados | Respostas | Nota |
|---|---|---|---|
| P_7_1_2 | Se for do Tipo 1, O rebaixo tem abas conforme a norma ? | Não | -1 |
| P_7_3 | O rebaixo possui piso tátil ? | Não tem nenhum | -1 |
