# Lote 1 - Rota: Padre Pedro Pinto

| Diagnóstico da Calçada | Qualidade do Serviço | |
| Endereço: Rua Padre Pedro Pinto, s/nº | 51 | C |
| Data do Registro: 22/11/2019 11:25:02 | | |

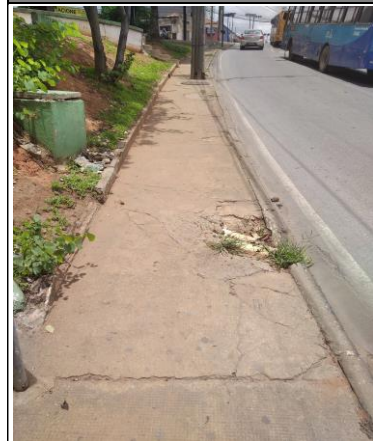
## Foto Geral

| ID | Itens Avaliados | Respostas | Nota |
|---|---|---|---|
| P_4 | Existência de Buracos ? | Muitos | 0 |
| P_5 | Condições Gerais do Piso e meio-fio da calçada ? | Regular | 5 |
| P_11 | O Passeio está no padrão da SMPU ? | Não | 0 |
| P_16 | Classificação geral da calçada pelo pesquisador. | Ruim | 0 |

Observações: Praça Pública
