# Lote 1 - Rota: Padre Pedro Pinto

**FRATAR**  
ENGENHARIA CONSULTIVA

| Diagnóstico da Calçada | Qualidade do Serviço | |
| Endereço: Rua Padre Pedro Pinto, 5560 | 47 | D |

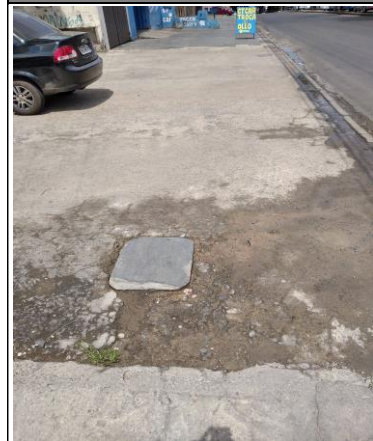
Foto Geral

| ID | Itens Avaliados | Respostas | Nota |
|---|---|---|---|
| P_4 | Existência de Buracos ? | Muitos | 0 |
| P_5 | Condições Gerais do Piso e meio-fio da calçada ? | Péssimo | 0 |
| P_16 | Classificação geral da calçada pelo pesquisador. | Ruim | 0 |

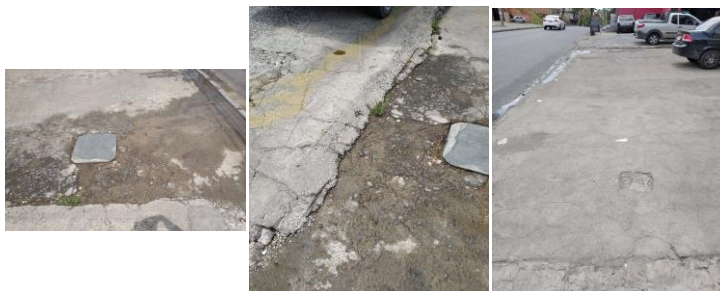
Fotos Complementares - Detalhes do Passeio

| ID | Itens Avaliados | Respostas | Nota |
|---|---|---|---|
| P_6 | Presença de desníveis ? | Leve | 7 |
