# Lote 1 - Rota: Padre Pedro Pinto

| Diagnóstico da Calçada | Qualidade do Serviço | |
| Endereço: Rua Padre Pedro Pinto, 5770 | 46 | D |
| Data do Registro: 13/11/2019 13:04:39 | | |

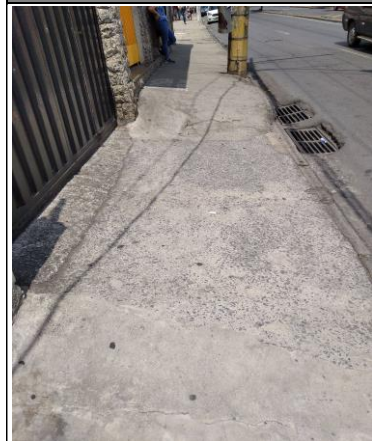
## Foto Geral

| ID | Itens Avaliados | Respostas | Nota |
|---|---|---|---|
| P_5 | Condições Gerais do Piso e meio-fio da calçada ? | Péssimo | 0 |
| P_6 | Presença de desníveis ? | Severo | 0 |
| P_16 | Classificação geral da calçada pelo pesquisador. | Ruim | 0 |

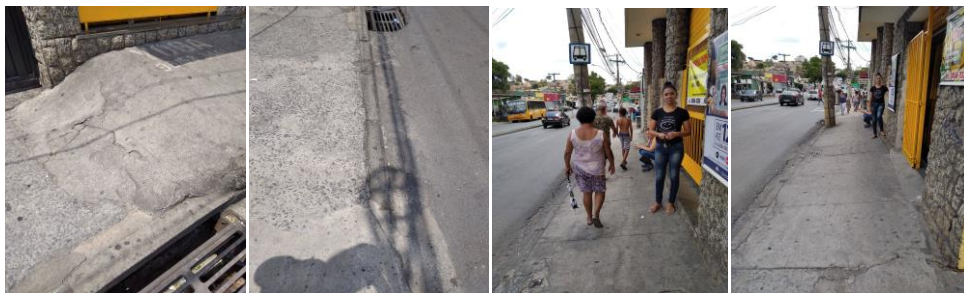
## Fotos Complementares - Detalhes do Passeio

| ID | Itens Avaliados | Respostas | Nota |
|---|---|---|---|
| P_9 | A calçada Possui Rebaixamento de Veículos correto ? | Não | 0 |
