# Lote 1 - Rota: Padre Pedro Pinto

**FRATAR**  
ENGENHARIA CONSULTIVA

| Diagnóstico da Calçada | Qualidade do Serviço | |
| Endereço: Rua Padre Pedro Pinto, 5776 | 67 | C |

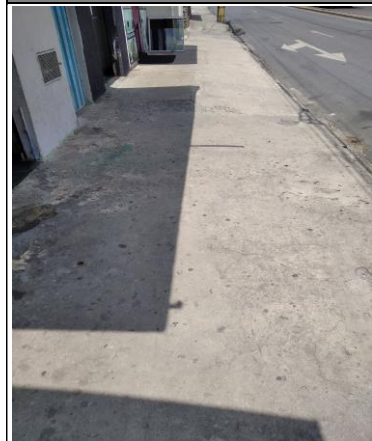
## Foto Geral

| ID | Itens Avaliados | Respostas | Nota |
|---|---|---|---|
| P_5 | Condições Gerais do Piso e meio-fio da calçada ? | Regular | 5 |
| P_6 | Presença de desníveis ? | Leve | 7 |
| P_9 | A calçada Possui Rebaixamento de Veículos correto ? | Não | 0 |
| P_11 | O Passeio está no padrão da SMPU ? | Não | 0 |
| P_16 | Classificação geral da calçada pelo pesquisador. | Regular | 5 |
