# Lote 1 - Rota: Padre Pedro Pinto

**FRATAR**  
ENGENHARIA CONSULTIVA

| Diagnóstico da Calçada | Qualidade do Serviço | |
| Endereço: Rua Padre Pedro Pinto, 5790 | 50 | D |

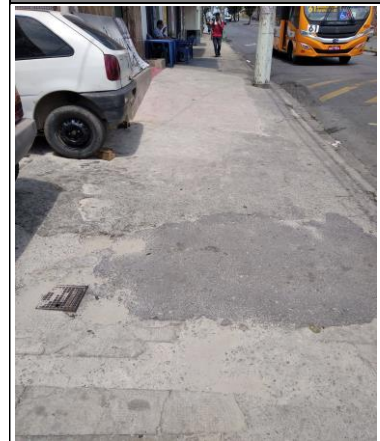
## Foto Geral

| ID | Itens Avaliados | Respostas | Nota |
|---|---|---|---|
| P_5 | Condições Gerais do Piso e meio-fio da calçada ? | Péssimo | 0 |
| P_6 | Presença de desníveis ? | Severo | 0 |
| P_12 | A testada possui prática de estacionamento sobre o passeio ? | Sim | 0 |
| P_16 | Classificação geral da calçada pelo pesquisador. | Ruim | 0 |
