# Lote 1 - Rota: Padre Pedro Pinto

**FRATAR**  
ENGENHARIA CONSULTIVA

| Diagnóstico da Calçada | Qualidade do Serviço | |
| Endereço: Rua Padre Pedro Pinto, 5800 | 63 | C |

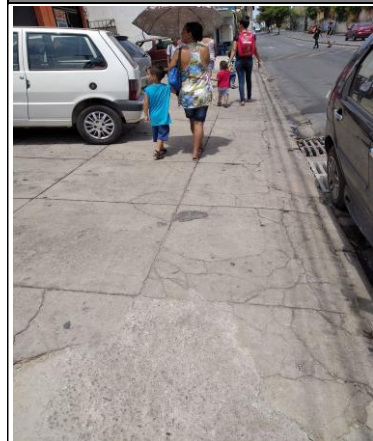
## Foto Geral

| ID | Itens Avaliados | Respostas | Nota |
|---|---|---|---|
| P_5 | Condições Gerais do Piso e meio-fio da calçada ? | Regular | 5 |
| P_6 | Presença de desníveis ? | Médio | 3 |
| P_11 | O Passeio está no padrão da SMPU ? | Não | 0 |
| P_12 | A testada possui prática de estacionamento sobre o passeio ? | Sim | 0 |
| P_16 | Classificação geral da calçada pelo pesquisador. | Regular | 5 |
