# Lote 1 - Rota: Padre Pedro Pinto

**FRATAR**  
ENGENHARIA CONSULTIVA

| Diagnóstico da Calçada | Qualidade do Serviço | |
| Endereço: Rua Padre Pedro Pinto, 100 | 52 | C |

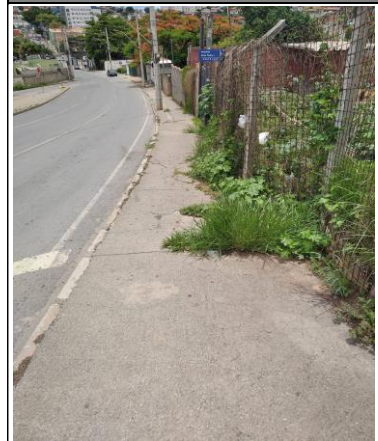
## Foto Geral

| ID | Itens Avaliados | Respostas | Nota |
|---|---|---|---|
| P_4 | Existência de Buracos ? | Poucos | 5 |
| P_5 | Condições Gerais do Piso e meio-fio da calçada ? | Regular | 5 |
| P_6 | Presença de desníveis ? | Médio | 3 |
| P_9 | A calçada Possui Rebaixamento de Veículos correto ? | Não | 0 |
| P_11 | O Passeio está no padrão da SMPU ? | Não | 0 |
| P_16 | Classificação geral da calçada pelo pesquisador. | Ruim | 0 |
