# Lote 1 - Rota: Padre Pedro Pinto

| Diagnóstico da Calçada | Qualidade do Serviço | |
| Endereço: Rua Padre Pedro Pinto, 5820 | 78 | B |
| Data do Registro: 13/11/2019 12:56:10 | | |

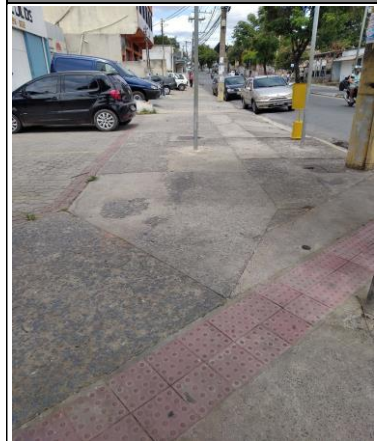
Foto Geral

| ID | Itens Avaliados | Respostas | Nota |
|---|---|---|---|
| P_5 | Condições Gerais do Piso e meio-fio da calçada ? | Regular | 5 |
| P_16 | Classificação geral da calçada pelo pesquisador. | Regular | 5 |

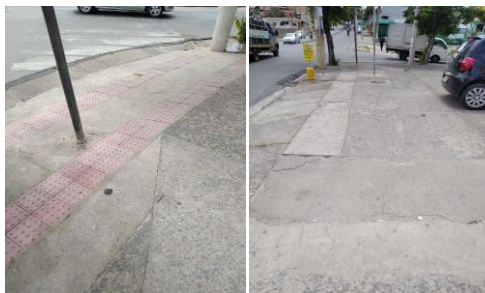
Fotos Complementares - Detalhes do Passeio

| ID | Itens Avaliados | Respostas | Nota |
|---|---|---|---|
| P_7_3 | O rebaixo possui piso tátil ? | Tem só piso de alerta | -1 |
| P_7_3_1 | O piso tátil de alerta e direcional do rebaixo está conforme a norma ? | Não | -1 |
