# Lote 1 - Rota: Padre Pedro Pinto

**FRATAR**  
ENGENHARIA CONSULTIVA

| Diagnóstico da Calçada | Qualidade do Serviço | |
| Endereço: Rua Padre Pedro Pinto, s/nº | 64 | C |

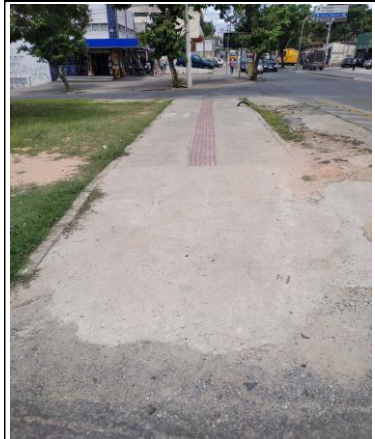
## Foto Geral

| ID | Itens Avaliados | Respostas | Nota |
|---|---|---|---|
| P_4 | Existência de Buracos ? | Poucos | 5 |
| P_5 | Condições Gerais do Piso e meio-fio da calçada ? | Regular | 5 |
| P_16 | Classificação geral da calçada pelo pesquisador. | Regular | 5 |

Observações: Canteiro Central

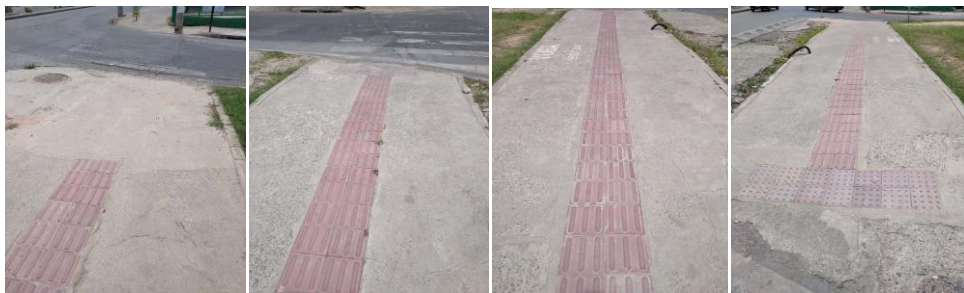
## Fotos Complementares - Detalhes do Passeio

| ID | Itens Avaliados | Respostas | Nota |
|---|---|---|---|
| P_7_3_1 | O piso tátil de alerta e direcional do rebaixo está conforme a norma ? | Não | -1 |
| P_8_2 | Se tem uma leve mudança de direção está conforme a norma ? | Não | 0 |
