# Lote 1 - Rota: Padre Pedro Pinto

**FRATAR**  
ENGENHARIA CONSULTIVA

| Diagnóstico da Calçada | Qualidade do Serviço | |
|---|---|---|
| Endereço: Rua Padre Pedro Pinto, 5860 | 45 | D |
| Num. Lote CTM: 190526800040 | | |

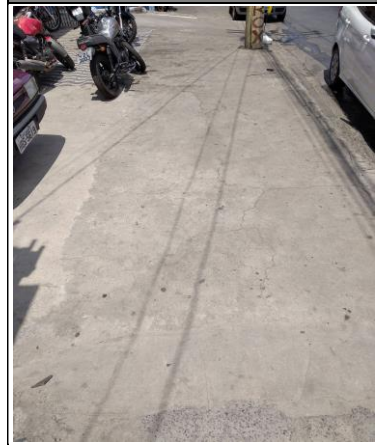
## Foto Geral

| ID | Itens Avaliados | Respostas | Nota |
|---|---|---|---|
| P_5 | Condições Gerais do Piso e meio-fio da calçada ? | Regular | 5 |
| P_6 | Presença de desníveis ? | Severo | 0 |
| P_9 | A calçada Possui Rebaixamento de Veículos correto ? | Não | 0 |
| P_11 | O Passeio está no padrão da SMPU ? | Não | 0 |
| P_12 | A testada possui prática de estacionamento sobre o passeio ? | Sim | 0 |
| P_16 | Classificação geral da calçada pelo pesquisador. | Ruim | 0 |
