# Lote 1 - Rota: Padre Pedro Pinto

| Diagnóstico da Calçada | Qualidade do Serviço | |
|---|---|---|
| Endereço: Rua Padre Pedro Pinto, 5900 | 55 | C |
| Data do Registro: 13/11/2019 12:39:16 | | |
| Num. Lote CTM: 190525500030 | | |

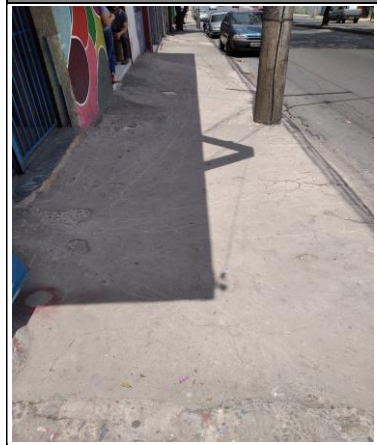
Foto Geral

| ID | Itens Avaliados | Respostas | Nota |
|---|---|---|---|
| P_5 | Condições Gerais do Piso e meio-fio da calçada ? | Regular | 5 |
| P_6 | Presença de desníveis ? | Severo | 0 |
| P_9 | A calçada Possui Rebaixamento de Veículos correto ? | Não | 0 |
| P_11 | O Passeio está no padrão da SMPU ? | Não | 0 |
| P_16 | Classificação geral da calçada pelo pesquisador. | Ruim | 0 |
