# Lote 1 - Rota: Padre Pedro Pinto

**FRATAR**  
ENGENHARIA CONSULTIVA

| Diagnóstico da Calçada | Qualidade do Serviço | |
| Endereço: Rua Padre Pedro Pinto, 5910 | 45 | D |

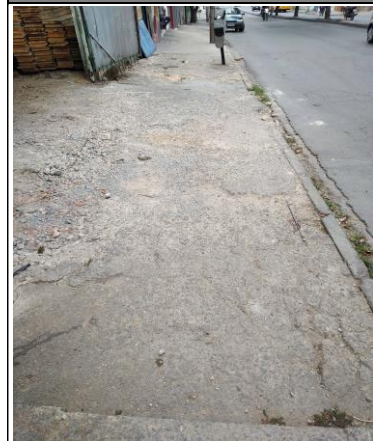
## Foto Geral

| ID | Itens Avaliados | Respostas | Nota |
|---|---|---|---|
| P_5 | Condições Gerais do Piso e meio-fio da calçada ? | Péssimo | 0 |
| P_6 | Presença de desníveis ? | Severo | 0 |
| P_16 | Classificação geral da calçada pelo pesquisador. | Ruim | 0 |

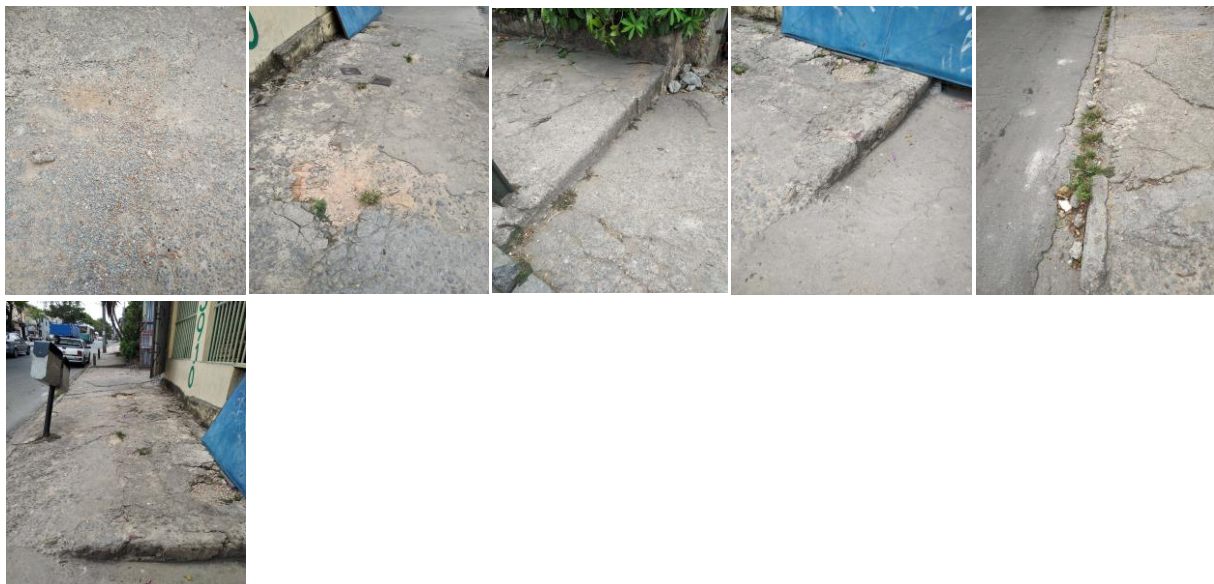
## Fotos Complementares - Detalhes do Passeio

| ID | Itens Avaliados | Respostas | Nota |
|---|---|---|---|
| P_4 | Existência de Buracos ? | Poucos | 5 |
