# Lote 1 - Rota: Padre Pedro Pinto

**FRATAR**  
ENGENHARIA CONSULTIVA

| Diagnóstico da Calçada | Qualidade do Serviço | |
| Endereço: Rua Padre Pedro Pinto, 394 | 85 | B |

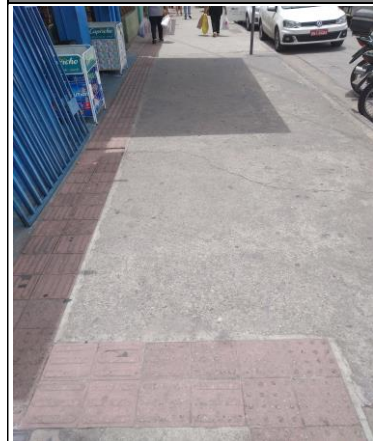
Foto Geral

| ID | Itens Avaliados | Respostas | Nota |
|---|---|---|---|
| P_11 | O Passeio está no padrão da SMPU ? | Não | 0 |
| P_16 | Classificação geral da calçada pelo pesquisador. | Regular | 5 |

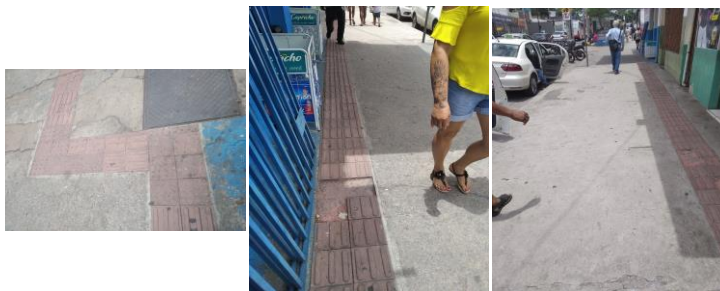
Fotos Complementares - Detalhes do Passeio

| ID | Itens Avaliados | Respostas | Nota |
|---|---|---|---|
| P_8_1 | O piso tátil está no eixo da faixa livre ? | Não | 0 |
