# Lote 1 - Rota: Padre Pedro Pinto

**FRATAR**  
ENGENHARIA CONSULTIVA

| Diagnóstico da Calçada | Qualidade do Serviço | |
|---|---|---|
| Endereço: Rua Padre Pedro Pinto, 5920 | 55 | C |
| Num. Lote CTM: 190525500055 | | |

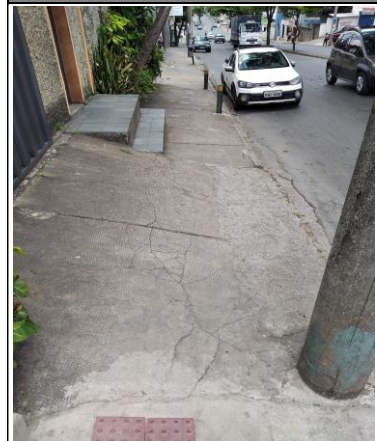
## Foto Geral

| ID | Itens Avaliados | Respostas | Nota |
|---|---|---|---|
| P_5 | Condições Gerais do Piso e meio-fio da calçada ? | Regular | 5 |
| P_6 | Presença de desníveis ? | Severo | 0 |
| P_9 | A calçada Possui Rebaixamento de Veículos correto ? | Não | 0 |
| P_11 | O Passeio está no padrão da SMPU ? | Não | 0 |
| P_16 | Classificação geral da calçada pelo pesquisador. | Ruim | 0 |
