# Lote 1 - Rota: Padre Pedro Pinto

**FRATAR**  
ENGENHARIA CONSULTIVA

| Diagnóstico da Calçada | Qualidade do Serviço | |
| Endereço: Rua Padre Pedro Pinto, 5980 | 36 | D |

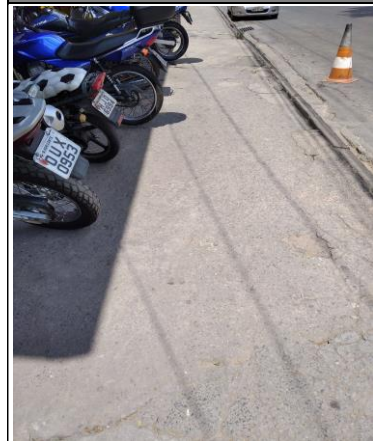
## Foto Geral

| ID | Itens Avaliados | Respostas | Nota |
|---|---|---|---|
| P_4 | Existência de Buracos ? | Poucos | 5 |
| P_5 | Condições Gerais do Piso e meio-fio da calçada ? | Regular | 5 |
| P_6 | Presença de desníveis ? | Severo | 0 |
| P_9 | A calçada Possui Rebaixamento de Veículos correto ? | Não | 0 |
| P_12 | A testada possui prática de estacionamento sobre o passeio ? | Sim | 0 |
| P_16 | Classificação geral da calçada pelo pesquisador. | Ruim | 0 |
