# Lote 1 - Rota: Padre Pedro Pinto

**FRATAR**  
ENGENHARIA CONSULTIVA

| Diagnóstico da Calçada | Qualidade do Serviço | |
|---|---|---|
| Endereço: Rua Padre Pedro Pinto, 6000 | 45 | D |
| Data do Registro: 13/11/2019 12:21:56 | | |

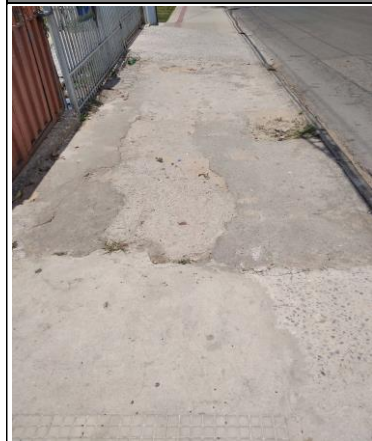
## Foto Geral

| ID | Itens Avaliados | Respostas | Nota |
|---|---|---|---|
| P_4 | Existência de Buracos ? | Muitos | 0 |
| P_6 | Presença de desníveis ? | Severo | 0 |
| P_16 | Classificação geral da calçada pelo pesquisador. | Ruim | 0 |

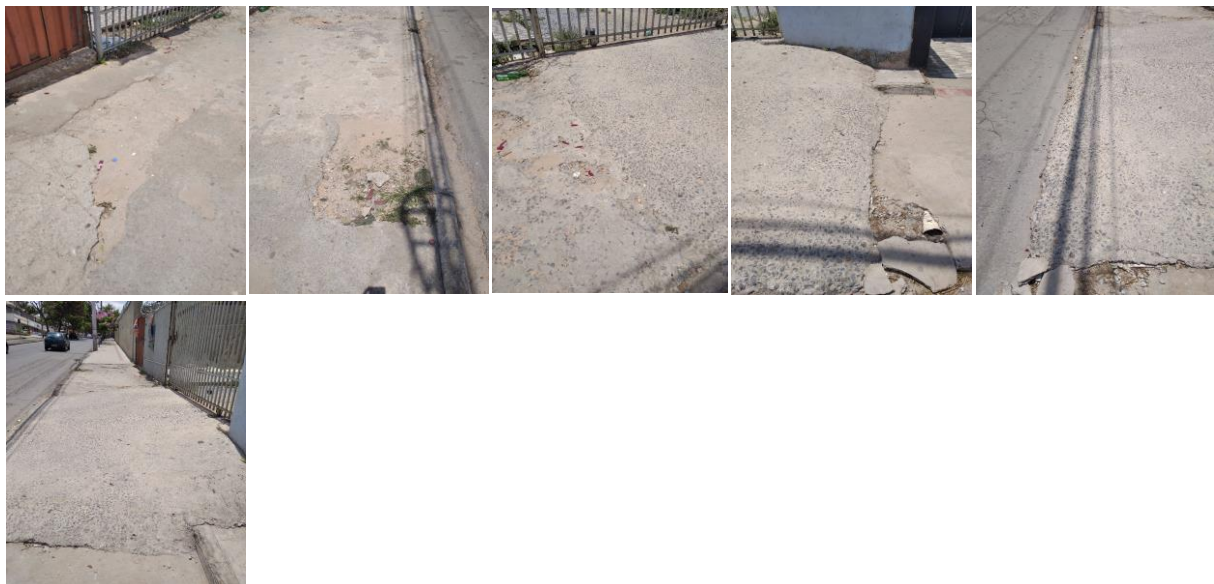
## Fotos Complementares - Detalhes do Passeio

| ID | Itens Avaliados | Respostas | Nota |
|---|---|---|---|
| P_5 | Condições Gerais do Piso e meio-fio da calçada ? | Regular | 5 |
