# Lote 1 - Rota: Padre Pedro Pinto

| Diagnóstico da Calçada | Qualidade do Serviço | |
| Endereço: Rua Padre Pedro Pinto, s/nº | 75 | B |
| Data do Registro: 13/11/2019 12:20:12 | | |

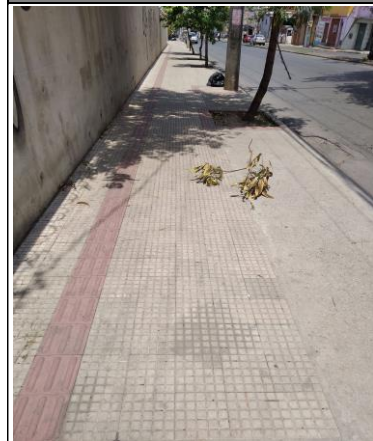
## Foto Geral

| ID | Itens Avaliados | Respostas | Nota |
|---|---|---|---|
| P_5 | Condições Gerais do Piso e meio-fio da calçada ? | Ótimo(a) | 10 |
| P_11 | O Passeio está no padrão da SMPU ? | Não | 0 |
| P_16 | Classificação geral da calçada pelo pesquisador. | Regular | 5 |

**Observações:** Escola Estadual Juscelino Kubitschek de Oliveira, acesso através da Rua Herci Euclides Ferreira

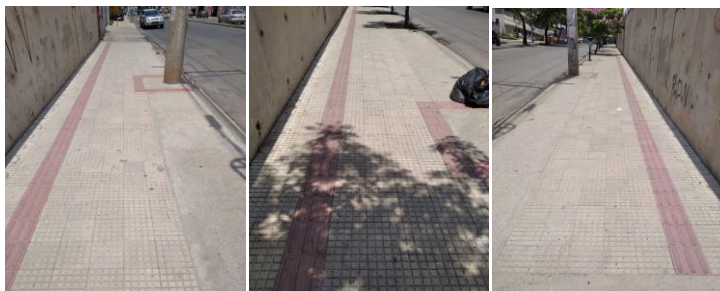
## Fotos Complementares - Detalhes do Passeio

| ID | Itens Avaliados | Respostas | Nota |
|---|---|---|---|
| P_8_1 | O piso tátil está no eixo da faixa livre ? | Não | 0 |
| P_8_2 | Se tem uma leve mudança de direção está conforme a norma ? | Não | 0 |
