# Lote 1 - Rota: Padre Pedro Pinto

**FRATAR**  
ENGENHARIA CONSULTIVA

| Diagnóstico da Calçada | Qualidade do Serviço | |
| Endereço: Rua Padre Pedro Pinto, 6060 | 45 | D |

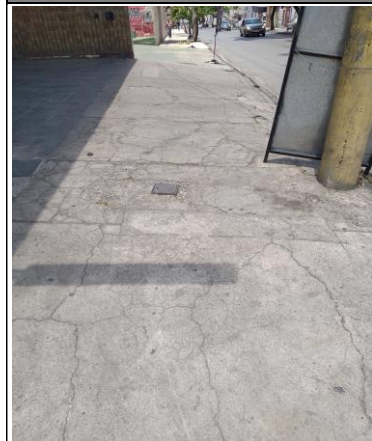
## Foto Geral

| ID | Itens Avaliados | Respostas | Nota |
|---|---|---|---|
| P_4 | Existência de Buracos ? | Poucos | 5 |
| P_5 | Condições Gerais do Piso e meio-fio da calçada ? | Péssimo | 0 |
| P_6 | Presença de desníveis ? | Severo | 0 |
| P_9 | A calçada Possui Rebaixamento de Veículos correto ? | Não | 0 |
| P_11 | O Passeio está no padrão da SMPU ? | Não | 0 |
| P_16 | Classificação geral da calçada pelo pesquisador. | Ruim | 0 |
