# Lote 1 - Rota: Padre Pedro Pinto

**FRATAR**  
ENGENHARIA CONSULTIVA

| Diagnóstico da Calçada | Qualidade do Serviço | |
| Endereço: Rua Padre Pedro Pinto, 424 | 75 | B |

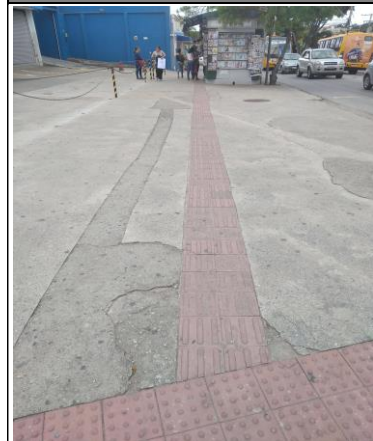
## Foto Geral

| ID | Itens Avaliados | Respostas | Nota |
|---|---|---|---|
| P_5 | Condições Gerais do Piso e meio-fio da calçada ? | Regular | 5 |
| P_11 | O Passeio está no padrão da SMPU ? | Não | 0 |
| P_16 | Classificação geral da calçada pelo pesquisador. | Regular | 5 |
