# Lote 1 - Rota: Padre Pedro Pinto

| Diagnóstico da Calçada | Qualidade do Serviço | |
|---|---|---|
| Endereço: Rua Padre Pedro Pinto, 6120 | 62 | C |
| Data do Registro: 13/11/2019 12:03:25 | | |

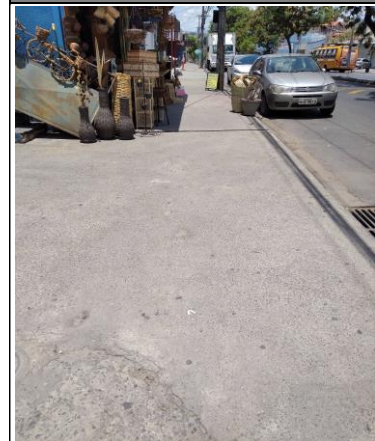
## Foto Geral

| ID | Itens Avaliados | Respostas | Nota |
|---|---|---|---|
| P_4 | Existência de Buracos ? | Poucos | 5 |
| P_5 | Condições Gerais do Piso e meio-fio da calçada ? | Regular | 5 |
| P_6 | Presença de desníveis ? | Leve | 7 |
| P_16 | Classificação geral da calçada pelo pesquisador. | Regular | 5 |
