# Lote 1 - Rota: Padre Pedro Pinto

**FRATAR**  
ENGENHARIA CONSULTIVA

| Diagnóstico da Calçada | Qualidade do Serviço | |
|---|---|---|
| Endereço: Rua Padre Pedro Pinto, 6180 | 65 | C |
| Data do Registro: 13/11/2019 11:54:59 | | |

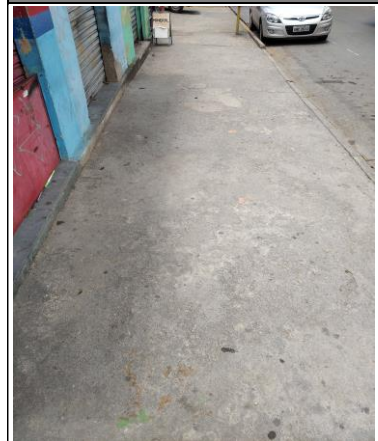
Foto Geral

| ID | Itens Avaliados | Respostas | Nota |
|---|---|---|---|
| P_5 | Condições Gerais do Piso e meio-fio da calçada ? | Regular | 5 |
| P_6 | Presença de desníveis ? | Severo | 0 |
| P_11 | O Passeio está no padrão da SMPU ? | Não | 0 |
| P_16 | Classificação geral da calçada pelo pesquisador. | Ruim | 0 |
