# Lote 1 - Rota: Padre Pedro Pinto

**FRATAR**  
ENGENHARIA CONSULTIVA

| Diagnóstico da Calçada | Qualidade do Serviço | |
| Endereço: Rua Padre Pedro Pinto, 6190 | 40 | D |

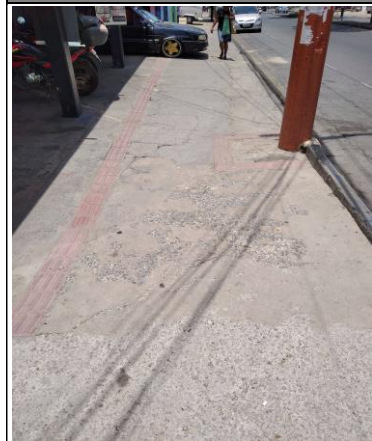
## Foto Geral

| ID | Itens Avaliados | Respostas | Nota |
|---|---|---|---|
| P_4 | Existência de Buracos ? | Muitos | 0 |
| P_5 | Condições Gerais do Piso e meio-fio da calçada ? | Péssimo | 0 |
| P_6 | Presença de desníveis ? | Severo | 0 |
| P_16 | Classificação geral da calçada pelo pesquisador. | Ruim | 0 |
