# Lote 1 - Rota: Padre Pedro Pinto

**FRATAR**  
ENGENHARIA CONSULTIVA

| Diagnóstico da Calçada | Qualidade do Serviço | |
| Endereço: Rua Padre Pedro Pinto, 440 | 78 | B |

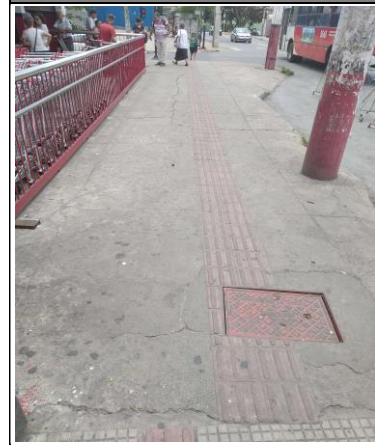
Foto Geral

| ID | Itens Avaliados | Respostas | Nota |
|---|---|---|---|
| P_5 | Condições Gerais do Piso e meio-fio da calçada ? | Regular | 5 |
| P_16 | Classificação geral da calçada pelo pesquisador. | Regular | 5 |

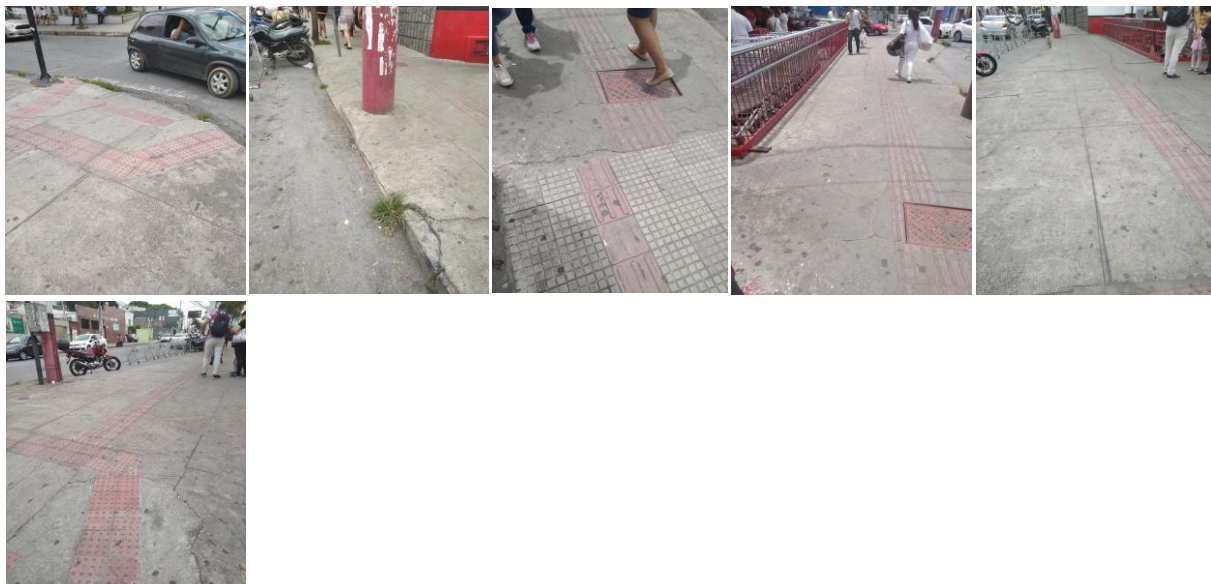
Fotos Complementares - Detalhes do Passeio

| ID | Itens Avaliados | Respostas | Nota |
|---|---|---|---|
| P_7_1_2 | Se for do Tipo 1, O rebaixo tem abas conforme a norma ? | Não | -1 |
| P_7_3 | O rebaixo possui piso tátil ? | Tem só piso de alerta | -1 |
