# Lote 1 - Rota: Padre Pedro Pinto

| Diagnóstico da Calçada | Qualidade do Serviço | |
| Endereço: Rua Padre Pedro Pinto, 6210 | 50 | D |
| Data do Registro: 13/11/2019 11:49:29 | | |

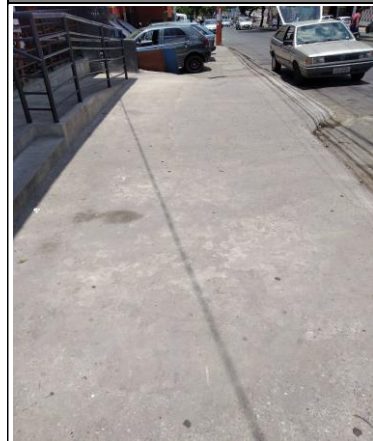
## Foto Geral

| ID | Itens Avaliados | Respostas | Nota |
|---|---|---|---|
| P_4 | Existência de Buracos ? | Poucos | 5 |
| P_5 | Condições Gerais do Piso e meio-fio da calçada ? | Regular | 5 |
| P_6 | Presença de desníveis ? | Severo | 0 |
| P_9 | A calçada Possui Rebaixamento de Veículos correto ? | Não | 0 |
| P_11 | O Passeio está no padrão da SMPU ? | Não | 0 |
| P_16 | Classificação geral da calçada pelo pesquisador. | Ruim | 0 |
